RAUTATIENTASORISTEYSTEN TURVAAMINEN

- O Kirsi Pajunen**
- O Petteri Katajisto**

Kirsi Pajunen ja Petteri Katajisto: Rautatietasoristeysten turvaaminen. Ratahallintokeskus, Turvallisuusyksikkö. Helsinki 2001. Ratahallintokeskuksen julkaisuja A 12/2001. 60 s. ja liite. ISBN 952-445-061-5, ISSN 1455-2604.

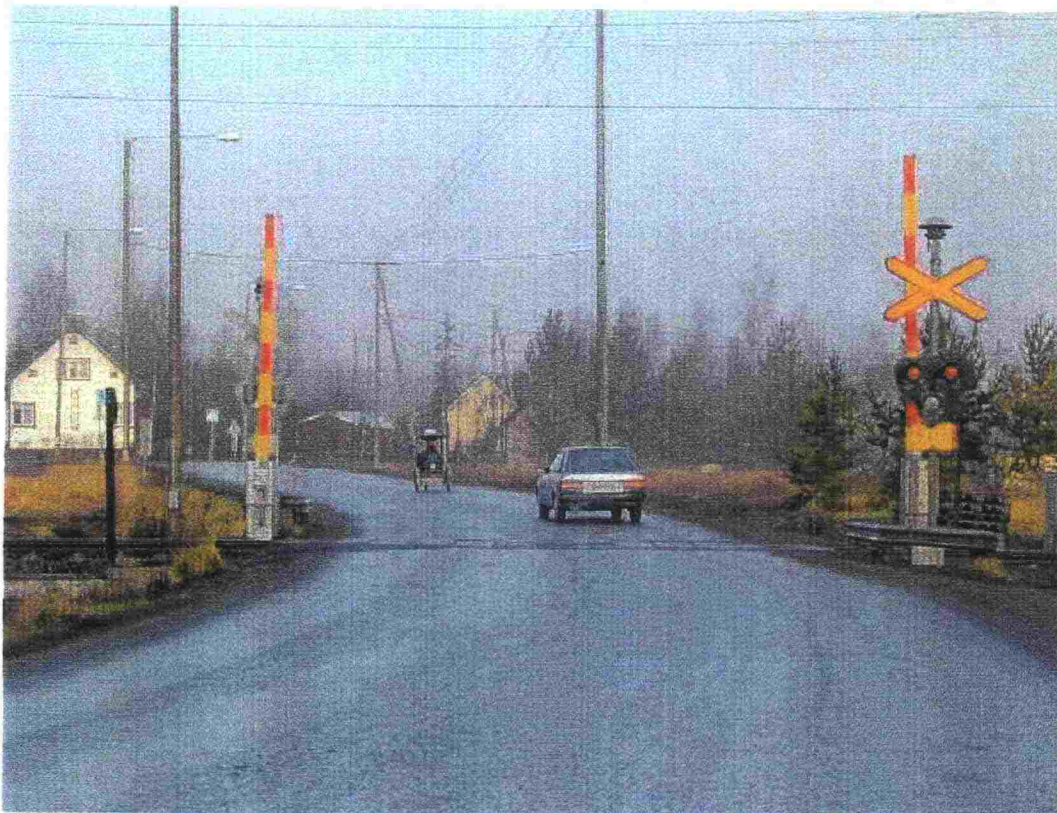
Kuva 3. Puolipuomein varustettu tasoristeys.

Puolipuomin (ylettyy jonkin verran yli tien keskiviivan) yhteydessä käytetään valo- ja äänivaroituslaitetta, joka varoittaa puomin laskeutumisesta ja junan tulosta (kuva 3). Tarkoituksena on estää ajoneuvojen pääsy radalle junan tullessa tasoristeykseen.

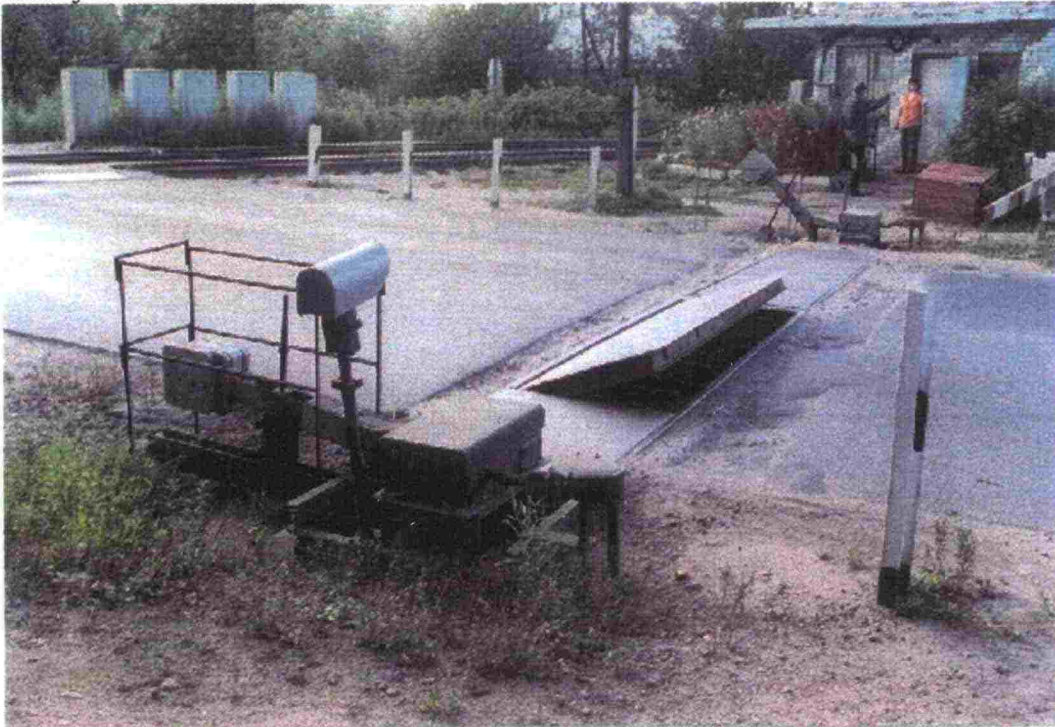
Kuva 4. Venäjällä kokeiltava tasoristeyskansi, joka estää ajon tasoristeykseen puomin ollessa alhaalla.

Venäjällä on kehitelty uusi toimenpide tasoristeysten turvallisuuden parantamiseksi. Joissakin Viipurin ja Pietarin välisen radan tasoristeyksissä kokeillaan juuri ennen tasoristeystä tien pinnasta noin 40 cm nousevaa ramppia (tie ”nousee pystyyn”), joka estää pääsyn radalle junan tullessa (kuva 4). Tasoristeys on varustettu myös puolipuomein. Venäjällä ratkaisua pidetään toimivana, mutta kokemuksia tai tutkimustietoa toimivuudesta ja turvallisuusvaikutuksista ei ole.

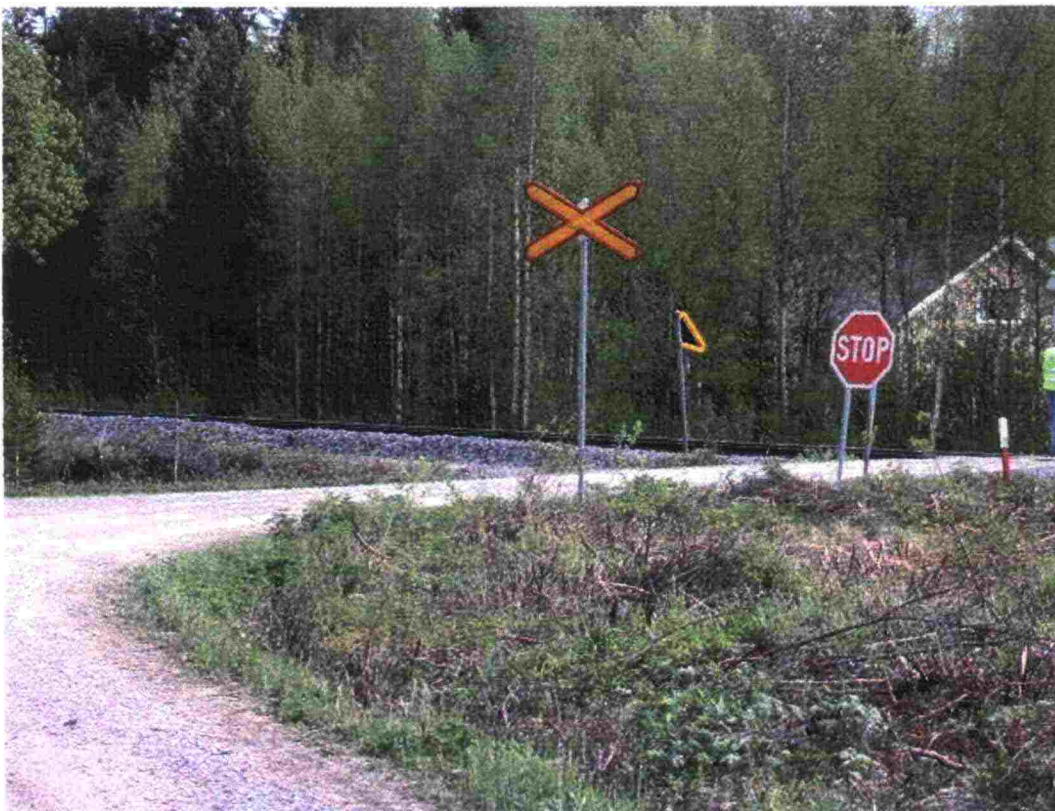
Kuva 5. Tie kulkee radan suuntaisena ja juuri ennen tasoristeystä on jyrkkä mutka.

Joissakin tasoristeyksissä tien ja tasoristeyksen välinen kulma saattaa olla liian vino tai juuri ennen tasoristeystä voi olla jyrkkä mutka (kuva 5). Näkyvyyttä tieltä radalle voidaan tällöin parantaa ainoastaan tielinjaa oikaisemalla. Näkemien parantuessa lähestyvä juna on helpompi havaita. Haittapuolena toimenpiteellä ovat suuret kustannukset.

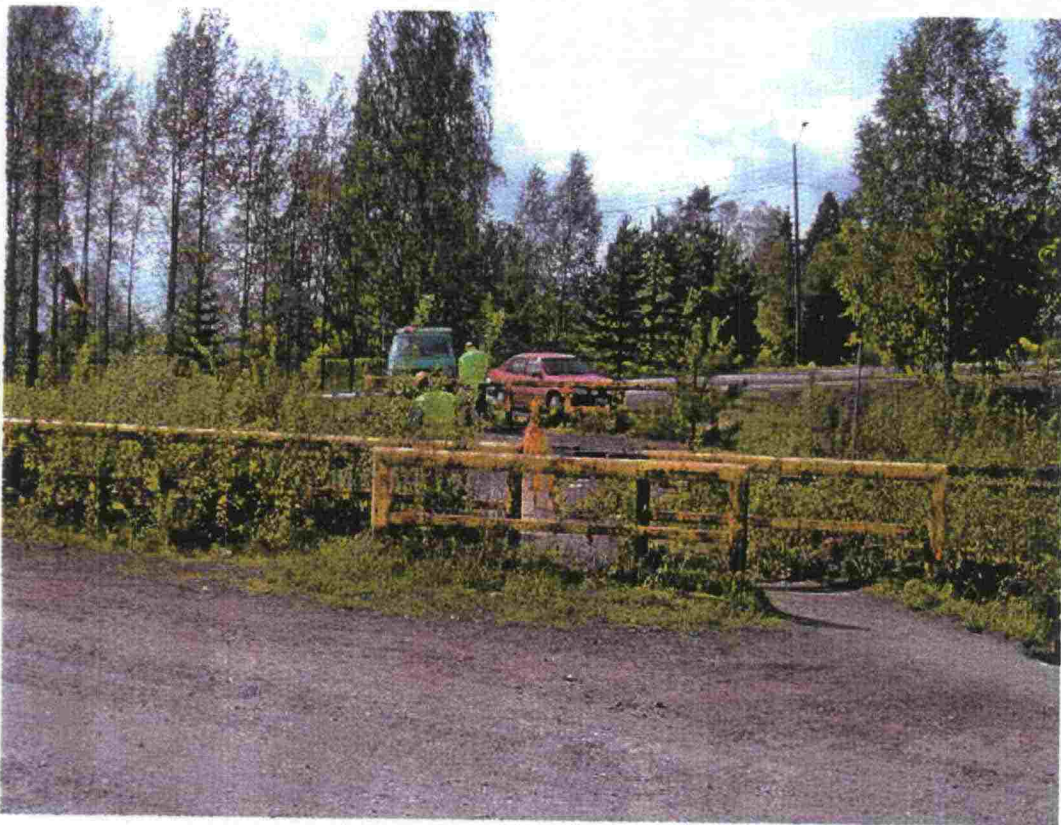
Kuva 6. Kevyen liikenteen ohjaus mutkitellen tasoristeyksen yli.

Kevyt liikenne voidaan ohjata mutkitellen radan yli (*kuva 6*). Tasoristeyksessä on radan suuntaiset aidat, jotka ylettyvät kevyen liikenteen kulkutien reunasta jonkin verran yli tien puolivälin. Mutkittelevalla reitillä saadaan polkupyörien nopeudet putoamaan. Lisäksi pyöräilijöillä ja jalankulkijoilla on katsottavana vain yksi suunta kerrallaan. Toimenpide on hinnaltaan edullinen ja sovellettavissa moniin kevyen liikenteen tasoristeyksiin.
